RESTAURACIÓN DE LA ESCULTURA DE MARIANO BENLLIURE “CARLOS DEL POZO”

RESUMEN: *El siguiente documento recoge los procesos de restauración efectuados en un vaciado de yeso titulado “Carlos del Pozo”, de Mariano Benlliure; perteneciente al inventario de la AEPE. Mediante dicha intervención se pretende mejorar su estado de conservación, aplicando técnicas conservativas de comprobada eficacia, siguiendo los criterios actuales de conservación.*

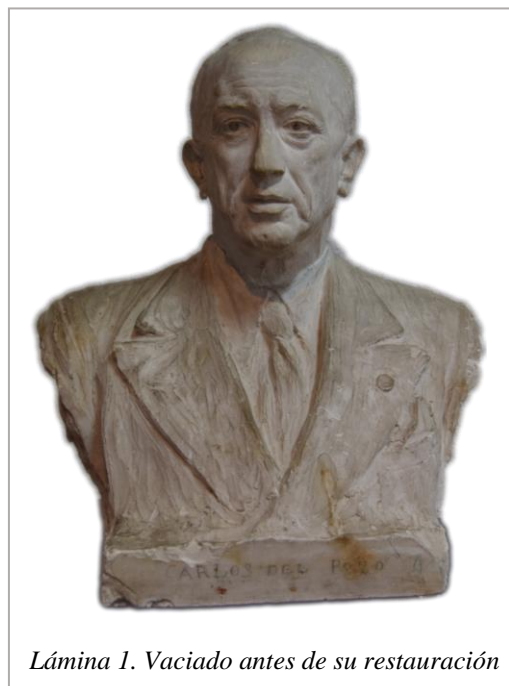
Lámina 1. Vaciado antes de su restauración

Se pudo observar una pérdida general de la pátina del bien, así como modificaciones en el cromatismo que dificultan en gran medida la lectura del conjunto. Este cambio en el color de la obra se debe a una espesa capa de suciedad de tipo graso, probablemente de carbón, producida por las condiciones ambientales del lugar donde residía la escultura. Sumado a lo anterior, se distinguen pequeñas pérdidas y rasguños en toda la superficie.

La gran falta matérica trasera es uno de los daños más notorios, posiblemente causado, así mismo, por una mala manipulación, transporte y/o almacenaje precario. Además, se podría constatar una importante marca en la frente del retratado. Este deterioro puede deberse a la absorción de

partículas y materiales de carácter ácido, favorecido por el rozamiento durante la manipulación.

Finalmente, se han encontrado elementos incrustados de color naranja-marrón, en la solapa y la base de la escultura, así como en la frente, de origen desconocido y sin una finalidad concreta. Los grafitis, ubicados en la base junto al nombre del retratado, se reducen a una zona bastante apartada de la escultura, pero son bastante molestos e identificables.
